Réhabilitation d'une maison de Maître
15, rue Victor Hugo
84000 Avignon

RELEVÉ PHOTOGRAPHIQUE
10 décembre 2010

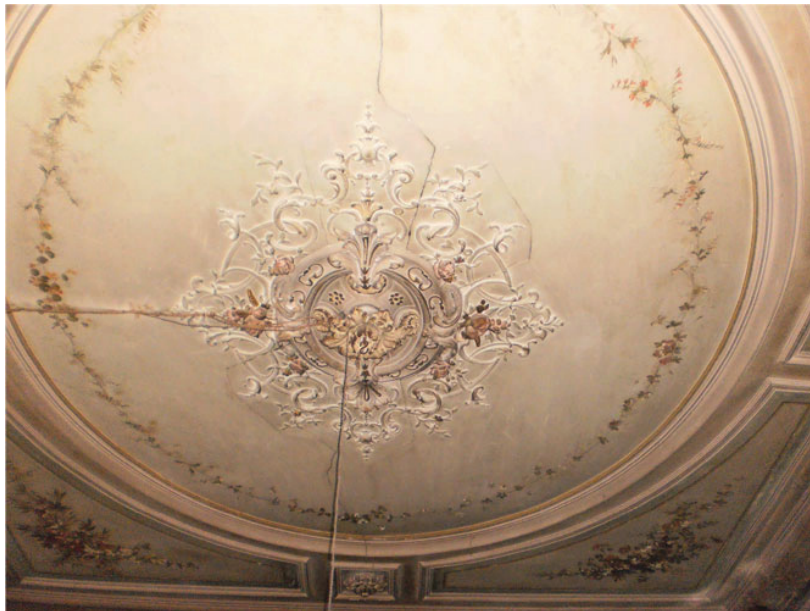
Les faux plafonds du rez-de-chaussée ont tous reçu un décor peint, plus ou moins riche. La peinture dans les deux salons, du hall, ainsi que celui au dessus de l'escalier monumental est accompagnée par des moulures en stuc. Actuellement, le décor est relativement entier, mais il est sale et dégradé à cause des multiples fissures de son support en plâtre.

Photo du plafond du salon 2 du rez-de-chaussée montrant un décor peint autour d'une rosace moulurée présentant du feuillage. On distingue deux motifs du décor : géométrique et végétal. Des petites moulures en stuc en forme de fleur se trouvent au quatre axes du plafond.

Le décor peint et les moulures aux plafonds seront conservés et restaurés par nettoyage et reprise de la peinture après réparations des fissures. Les travaux seront réalisés par un professionnel de la restauration des décors peints.

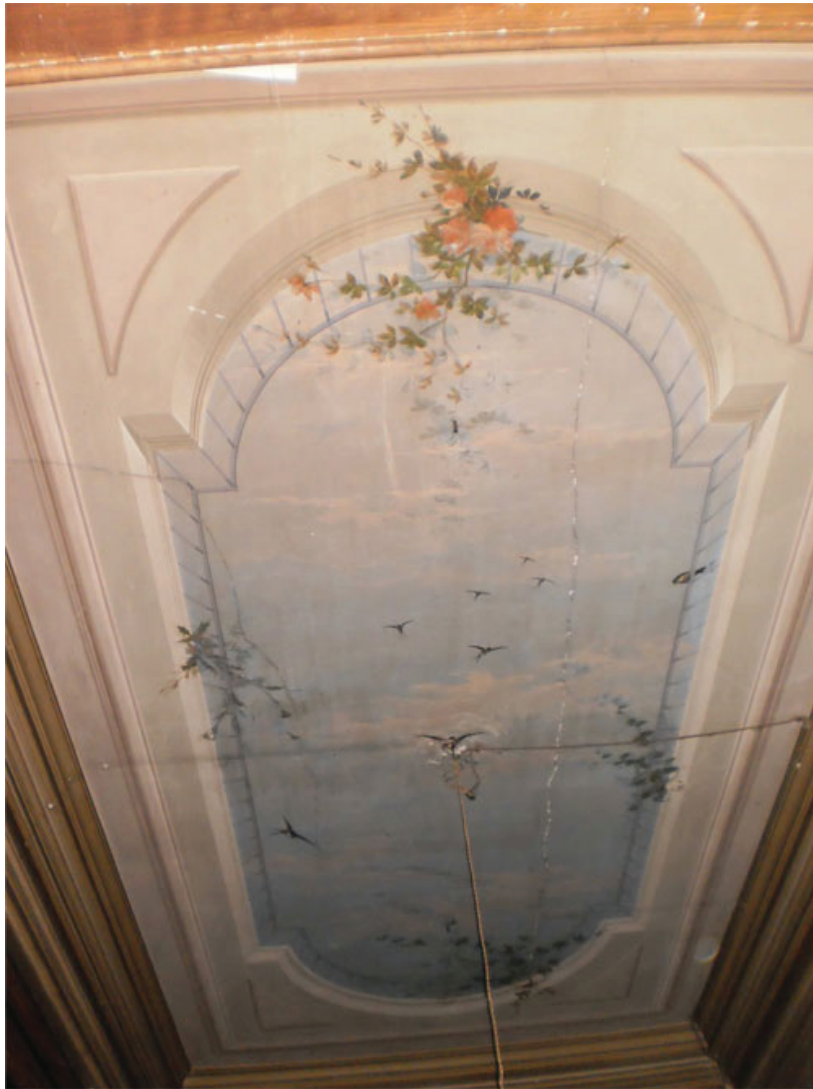
Photo du décor peint au plafond du dégagement entre les deux salons du rez-de-chaussée montrant une fausse verrière dessinée entre les corniches moulurées.

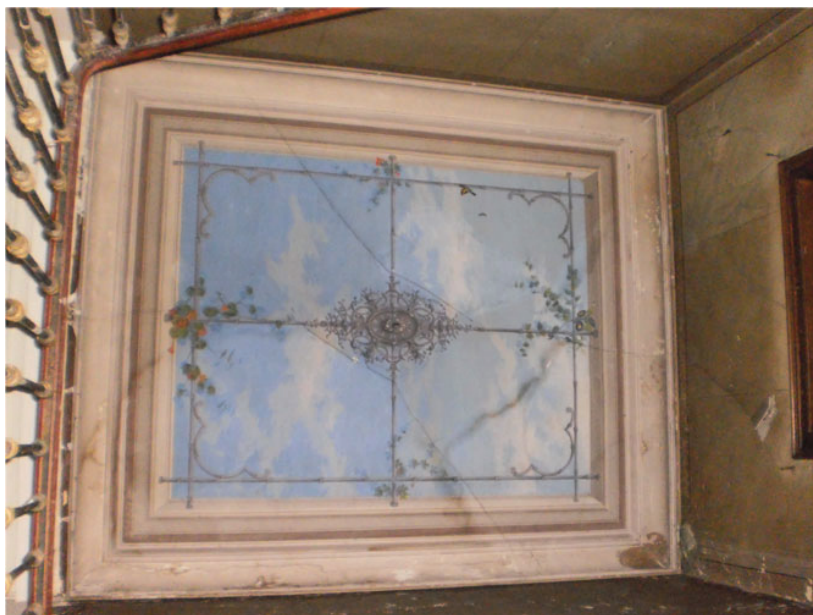
Photo du décor peint au plafond au dessus des escaliers réalisé dans la même esprit que celui du dégagement entre les deux salons : une verrière avec des faux éléments architecturaux de la structure, le ciel et les plantes. Une rosace en stuc moulurée est placée au centre de la « verrière ».

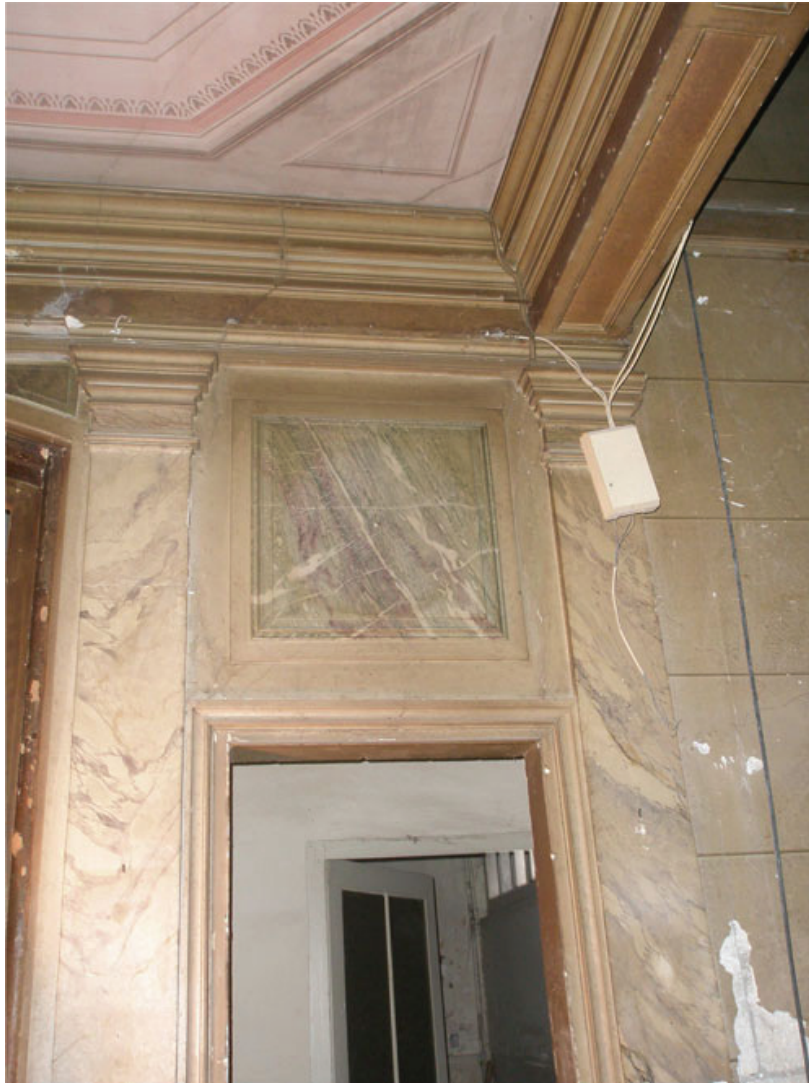
Une peinture décorative de faux marbre est le motif principal présent sur toutes les parois du rez-de-chaussée de la maison, malheureusement très dégradé. Le revêtement en plâtre supportant le décor a disparu complètement dans l'entrée et dans toutes les pièces principales. Le dégagement entre les deux salons a gardé son décor sur la partie haute des parois. Dans le hall, on retrouve souvent le même motif pour décorer un trumeau ou une plate-bande, ainsi que les nombreux pilastres en pierre de taille richement moulurés.

Photo du décor peint des parois du hall montrant le trumeau d'une porte, deux pilastres, le soubassement de la cage de l'escalier et les corniches moulurées.

Le décor peint des parois, des moulures des corniches en stuc et des pilastres en pierre de taille moulurée seront conservés et restaurés. Les parties de revêtement de mur en plâtre qui ont été décroûtés recevront un enduit de plâtre. Ils seront peints d'une couleur unie respectant l'harmonie des teintes dominantes, en attendant la restitution du décor peint d'origine.

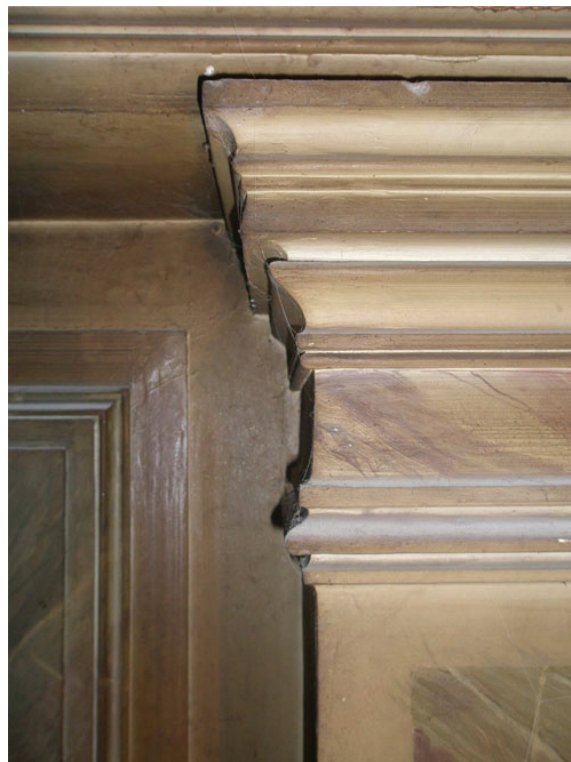
Détail des moulures au dessus du miroir dans le hall
